Croix de Cravignan

Saint-Dolay

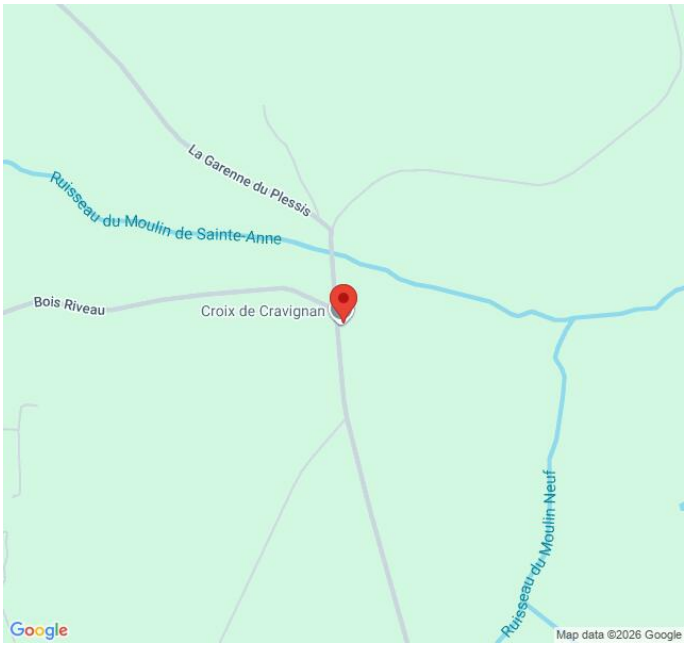
Moyen
Colonisation biologique importante, fissure verticale au niveau des bras de la croix.
